WIEDERGEBURT EINES POOLS

Eine Besichtigung vor Ort brachte schnell Klarheit: Mit einigen kosmetischen Maßnahmen war es nicht getan. Nur eine Generalsanierung würde den Pool wieder so in Stand setzen, dass er für viele Jahre wieder nutzbar sein würde.

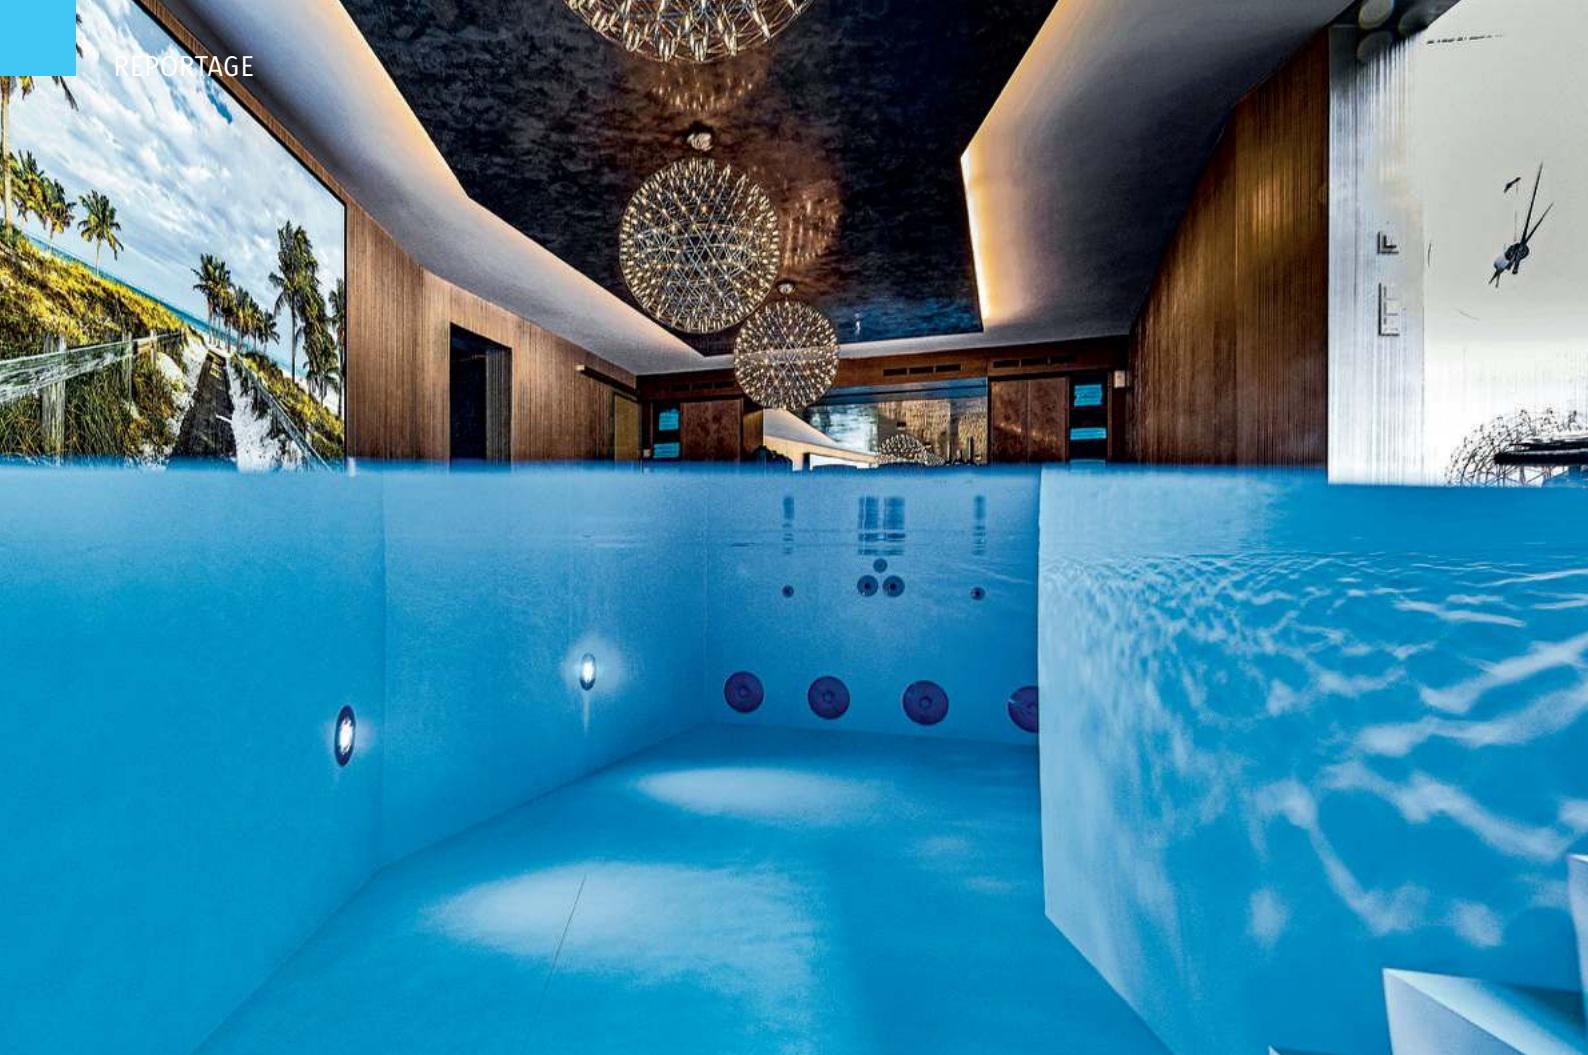
Oben: Der vorhandene Skimmer und die Gegenstromanlage konnten erhalten bleiben. Eine neue Treppe ermöglicht jetzt den bequemen Einstieg. Links unten: Eine Erlebnisdusche in der Schwimmhalle. Rechts unten: Nach Fertigstellung des Beckens ließ die Bauherrin die Schwimmhalle spektakulär gestalten.

und durch eine neue gerade verlaufende Sitzbank ersetzt. Da der Pool bisher keinen Treppeneinstieg hatte, erhielt die Sitzbank zusätzlich eine moderne und schmale Einstiegstreppe. Dank der schmalen, geraden Form geht keine Schwimmfläche verloren. Die Trittflächen der Stufen wurden sandgestrahlt, um sie rutschsicher zu machen. „Den Bauherren war es wichtig“, erinnert sich Timo Meyer, „dass die Fliesen im Umgebungsbereich nicht beschädigt werden. Wir haben deshalb ein Zelt übers Becken gebaut. So blieb der Umgang sauber, und wir konnten in Ruhe unter dem Zelt arbeiten.“

Der vorhandene Skimmer und die Gegenstromanlage konnten belassen werden. Die Pooltechnik im Untergeschoss

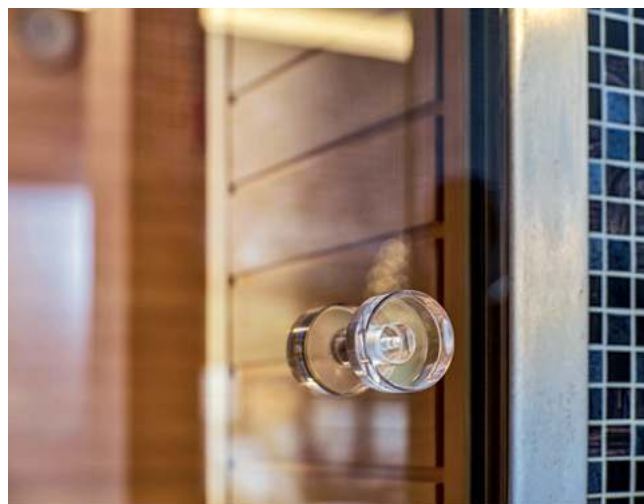
Eingang zur Sauna. Die Kabine blieb erhalten.

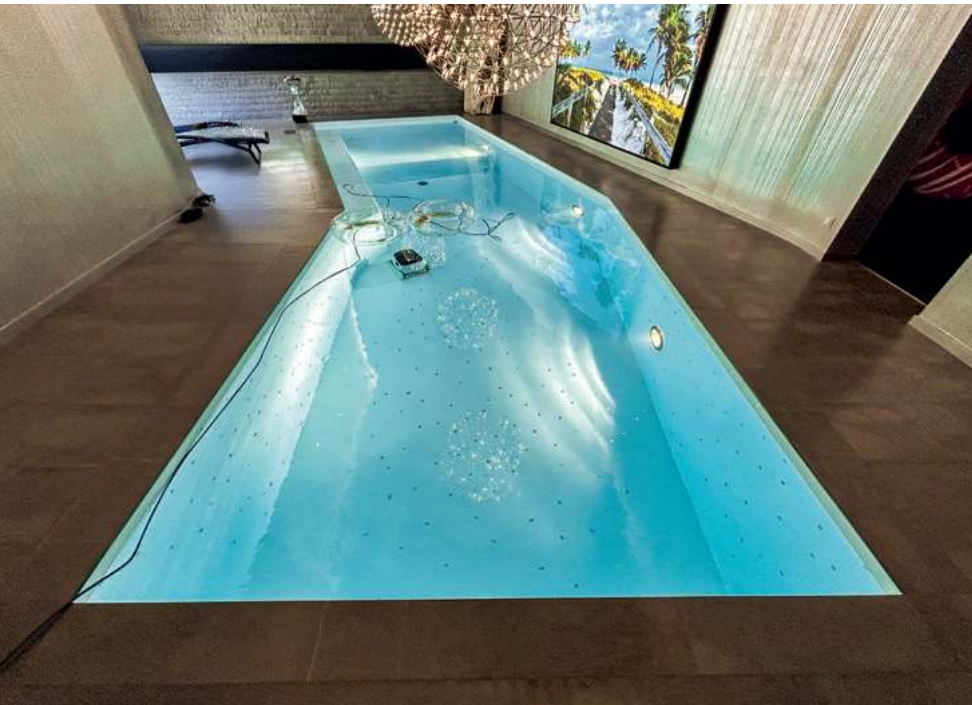
Oben: **Zwei neue Treibdüsen verbessern die Beckenhydraulik.** Rechts oben: **Die Meyer-Pren-Abdichtung legt sich nahtlos wie eine zweite Haut über das Becken und dichtet es sicher ab.** Rechts unten: **Die Pooltechnik im Untergeschoss.**

Von A1 wurden zusätzlich zwei Treibdüsen installiert, um die Hydraulik im zu verbessern.
